Energimyndighetens titel på projektet – svenska Bevara och energieffektivisera kulturhistoriskt värdefull bebyggelse genom att använda superisoleringsmaterial	
Energimyndighetens titel på projektet – engelska Preserve and improve energy efficiency in listed buildings using super insulation materials	
Universitet/högskola/företag Chalmers tekniska högskola	Avdelning/institution Arkitektur och samhällsbyggnadsteknik, Byggnadsteknologi
Adress 412 96 Göteborg	
Namn på projektledare Pär Johansson	
Namn på ev övriga projektdeltagare Paula Wahlgren, Petra Eriksson	
Nyckelord: 5-7 st Energieffektivisering, invändig tilläggsisolering, superisolering, kulturhistorisk inventering, fukt

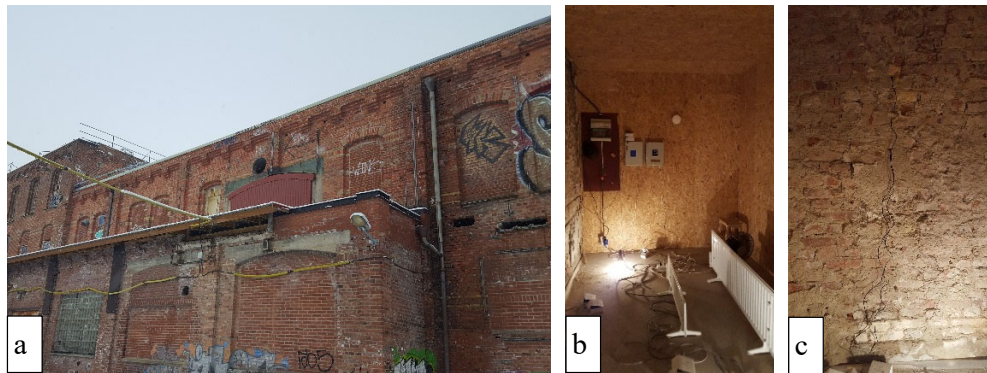
Figur 2. a) Industribyggnad från 1896 söder om Göteborg där ett testrum byggdes upp, b) Testrummet inuti byggnaden värmdes upp till cirka 23°C, c) Temperatur- och fuktsensorer monterades i väggen.

Genom forskningssamarbete med NTNU/Sintef i Trondheim finns kompetens kring fullskalig provning av väggar i laboratorium. Försök med tegelväggar med olika invändig tilläggsisolering under varierande klimatbelastning användes som bas för att utveckla ett fullskaligt fältförsök i Göteborg. En övergiven byggnad från 1896 i Forsåkersområdet användes som fallstudie. Ett mindre testrum byggdes upp inne i byggnaden invid ytterväggen av massiv tegel, se Figur 2. Temperatur- och fuktfordelning mättes kontinuerligt under projektet i tegelväggen. Väggen delades in i tre provningsfält där en användes som referens medan två övriga isolerades invändigt med vardera VIP och AB.

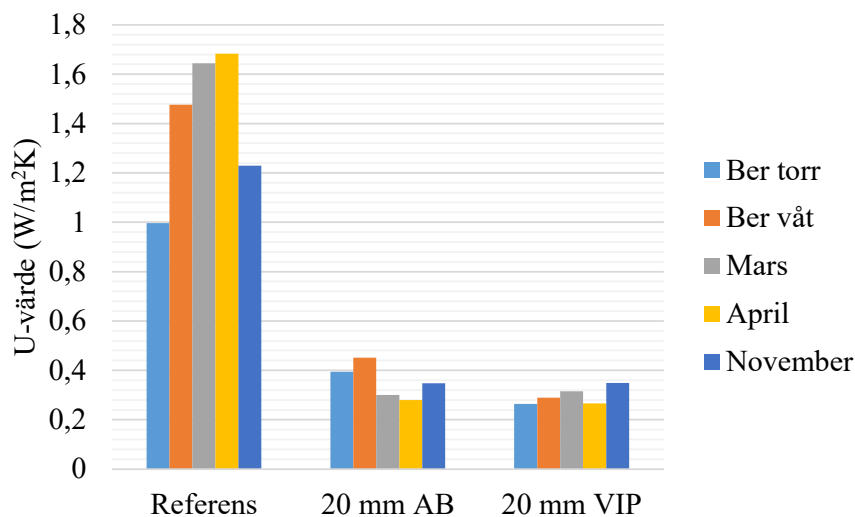
**Figur 4. U-värde av den 470 mm tjocka tegelväggen utan isolering, jämfört med 20 mm AB och 20 mm VIP, baserat på beräknat värmeledning och mätningar i väggen.**

Den uppmätta skillnaden i värmeledning mellan de två isolerade skikten är mindre än väntat sett till beräkningarna. För torrt tegel antogs värmeledningskoefficienten vara 0,61 W/(m·K) och för det våta teglet 1,0 W/(m·K), vilket är medelvärde av torrt och helt vått tegel. Med våta tegelstenar reduceras det genomsnittliga beräknade U-värdet med 69% för AB och 80% för VIP, medan mätningarna gav en reduktion på 82-83% för AB och 81-84% för VIP. På byggnadsnivå skulle detta innebära att energianvändningen skulle kunna minskas med upp till 20%, förutsatt att 25% av energianvändningen i byggnader från denna tidsperiod orsakas av värmeförluster genom fasaden och med 80% minskning i U-värdet på fasaden.
