# KVALITETSSÄKRING AV XRF-MÄTNINGAR AV TENN PÅ FRITIDSBÅTAR

För en harmoniserad och likvärdig bedömning av tennhalter på fritidsbåtar

April, 2023

Rapporten har tagits fram på uppdrag av Havs- och vattenmyndigheten (Dnr 2860–22).

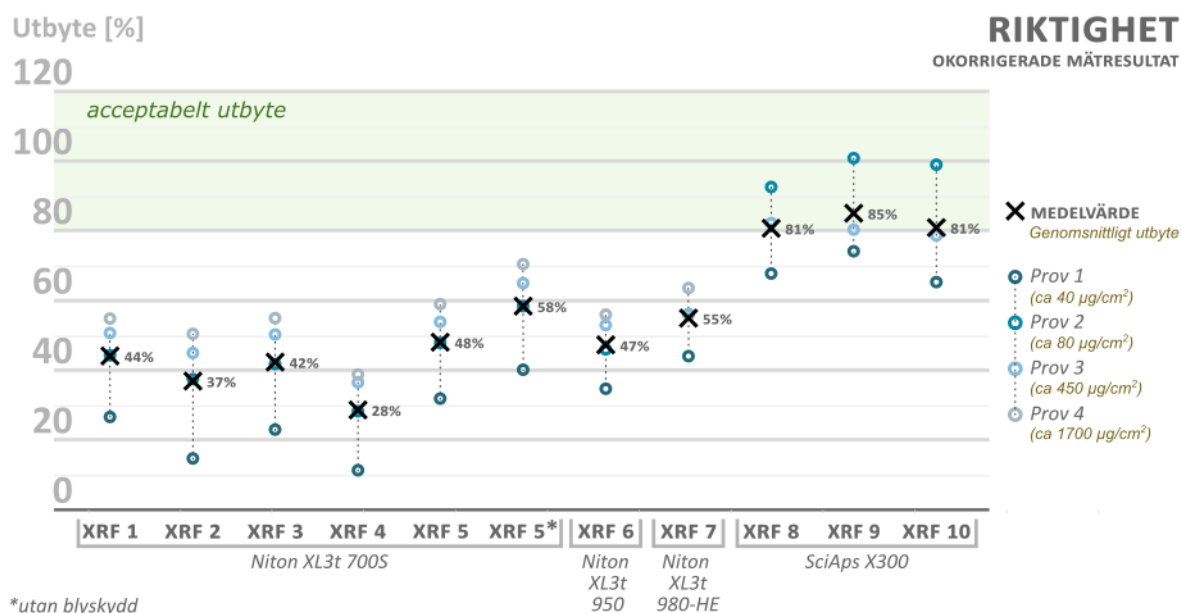
Figur 12. Beräknade utbyten för fyra olika färgprov (prov 1–4, Undersökning 2) för de utvärderade XRF-instrumenten kalibrerade i  $\mu\text{g}/\text{cm}^2$ . Notera att inga resultat kunde redovisas för prov 4 för instrumenten av modell SciAps X300 då dessa instrument ej anger halter som överskrider ca  $600 \mu\text{g}/\text{cm}^2$ . De redovisade medelvärdena (x) är således beräknade utifrån fyra prov för XRF 1–7 och från tre prov för XRF 8–10. Den gröna rutan visar kriteriet för acceptabelt utbyte (80–120%).

I denna undersökning har tio instrument fått mäta tre gånger i samma punkt på fyra färgprov med olika halter av tenn (Undersökning 2). Medelvärdena från mätningarnas utbyte uttryckt i procent (se 3.2.1) redovisas i Figur 12. För ett acceptabelt resultat bör avvikelsen vara  $\leq 20\%$ , d v s att ett utbyte på 80–120% uppnås i snitt vid mätning med det givna instrumentet.

Resultaten visar att flertalet instrument har en större avvikelse än önskvärt. Samtliga instrumenten från tillverkare Thermo Fisher Scientific (XRF 1–7) har en avvikelse från den faktiska halten som överstiger 20% och för samtliga instrument innebär denna avvikelse en underskattning av den faktiska halten. Resultaten visar att avvikelsen är större vid lägre halter (prov 1 och 2) än vid högre (prov 3 och 4). Utbytet även för det högsta provet (prov 4) är ändå inte inom det acceptabla intervallet. Att god riktighet inte erhålls med dessa instrument har troligtvis sin förklaring i hur de är kalibrerade. Såsom redovisat tidigare baserar sig kalibreringen av dessa instrument på mätning av standarder bestående av tunna filmer bestående enbart av rent tenn (se 4.1.2). Dessa skiljer sig därmed i deras kemisk sammansättning från prover bestående av tennfärg. Eftersom tillförlitligheten i XRF-analys är starkt beroende av att standarder och prover ska ha så lika egenskaper som möjligt (se 2.1.2), skulle detta kunna förklara den observerade avvikelsen.

Viktigt att notera är att eftersom graden av avvikelse från faktiska halter skiljer sig åt mellan flera av instrumenten (Figur 12), skiljer sig även värdena på konstanterna  $k$  och  $m$ . De matematiska sambanden som tagits fram är således *instrumentspecifika*.

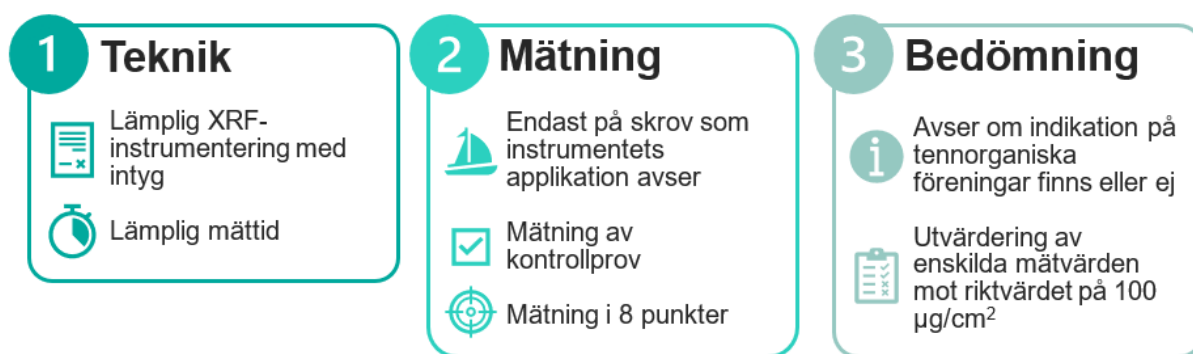
Figur 16. Schematisk översikt av förfarandet vid XRF-mätning och bedömning av tennhalter på fritidsbåtsskrov.

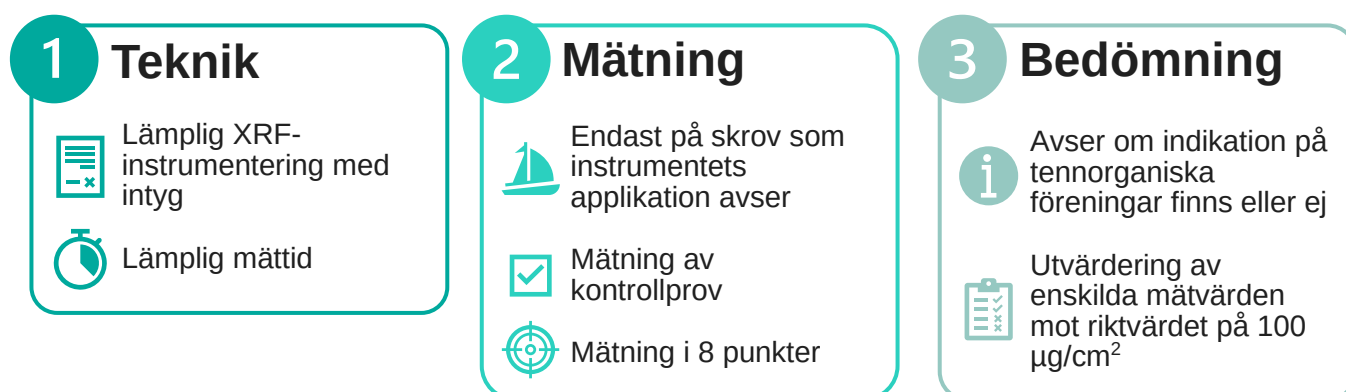
**Figur 1** Schematisk översikt av förfarandet vid XRF-mätning och bedömning av tennhalter på fritidsbåtsskrov.
